# ВИДОВИ НА САНАЦИЈА НА ОШТЕТУВАЊАТА НА КОЛОВОЗНАТА КОНСТРУКЦИЈА НА АВТОПАТОТ А1 ДЕЛНИЦА: „ВЕЛЕС – КАТЛАНОВО“

## 1. Ойштии йогайоци за авйойайош А1, делница Велес - Катланово дел од E-75 (Пан Евројски Коридор 10)

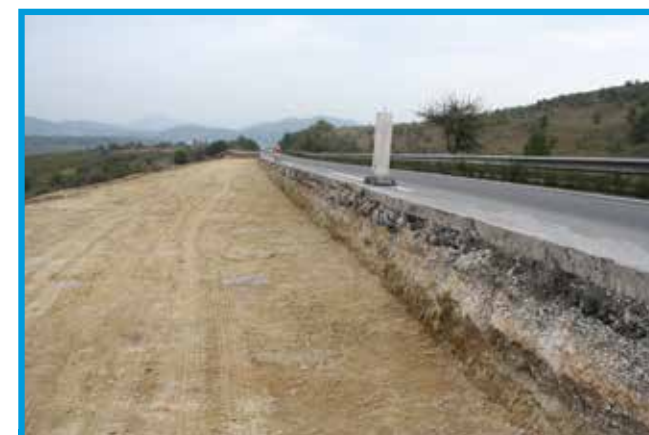
Слика 1. Санирање на горниот строј  
Извор: Сопствена слика

Предложен за сегменти од траса каде површинските оштетувања се незначителни и напречната рамност е добра со разлика од +3 до -2 cm со претходна санација на ударни дупки, орапавување на коловозната површина со стругање 0-3 cm, чистење со обеспашување, заливање на пукнатини со битуменска маса, прскање со битуменска емулзија, изработка на завршен слој со АБ16с ПМБ со дебелина 5 - 7 cm.

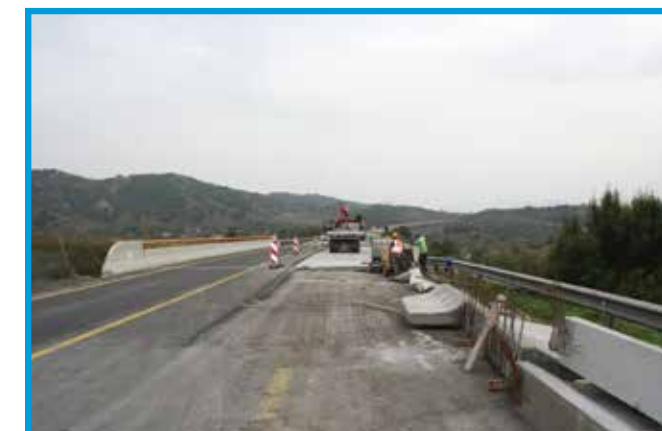
Слика 2. Орапавување на коловозот со стругање  
Извор: Сопствена слика

За сегменти од траса каде површинските оштетувања се изразени и напречната рамност е релативно добра во граници од 3 - 7 cm претходно стругање 3 - 5 cm. Санација на ударни дупки чистење со обеспашување, заливање на пукнатини со битуменска маса, прскање со битуменска емулзија, изработка на БНС 32с со d=7 cm и на завршен слој со АБ16с ПМБ со дебелина 5 cm.

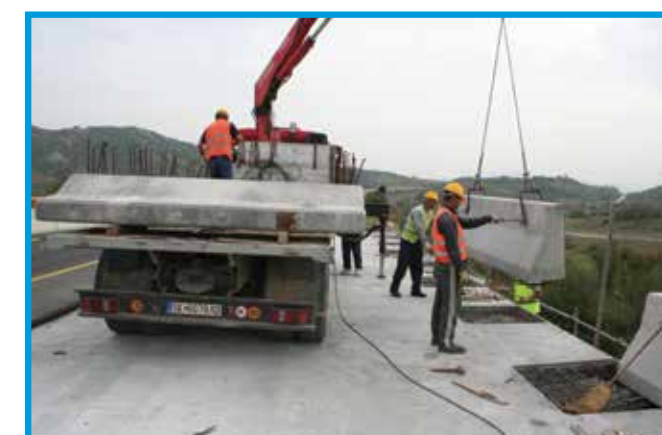
Слика 3. Поставување на одбојна ограда тип „Њу Џерси“  
Извор: Сопствена слика

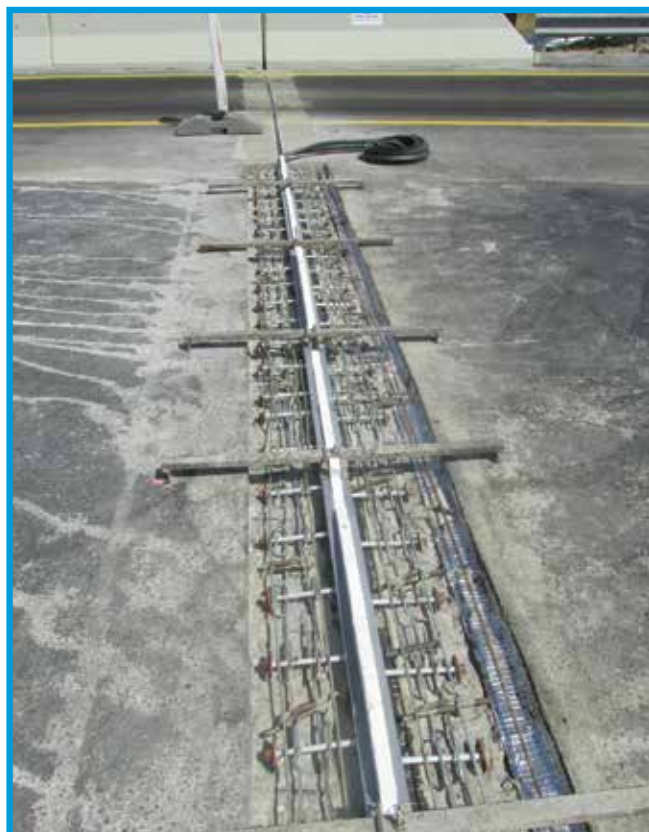
Слика 4. Санирање на дилатациона фуга  
Извор: „Freyssinet“ Македонија

За специфични случаи при вклопувања на почеток и крај на траса со постојни коловози, прилагодување кон дилатациони фуги, пред и позади тунелите, претходно стругање 3-5см. Санација на ударни дупки, орапавување чистење со обеспрашување, заливање на пукнатини со битуменска маса, прскање со битуменска емулзија завршен слој со АБ16с ПМБ со дебелина 5 см.

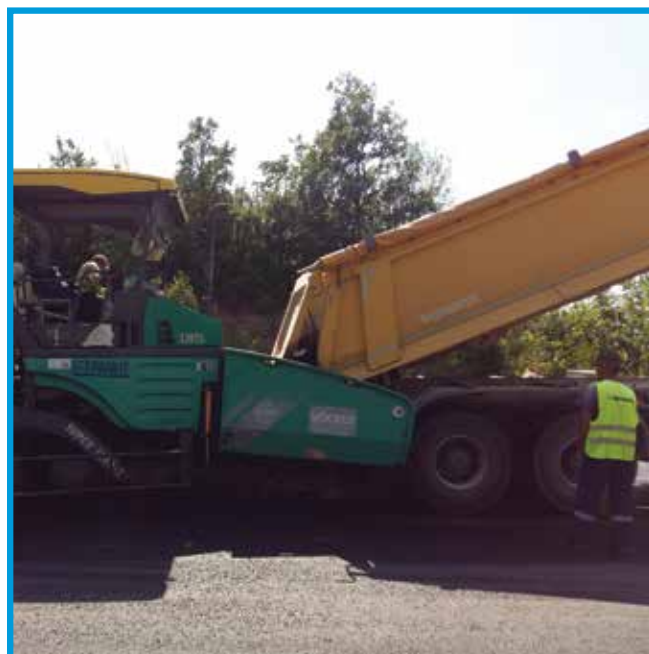
Слика 4. Асфалтирање на завршниот асфалт бетонски слој Извор: Сопствена слика

Предложен за сегменти од траса каде површинските оштетувања и напречната рамност е значително изразена како резултат од деформации на трупот од патот на насипот и други локални оштетувања. За реализација потребно е извршување на следните позиции: претходна санација на трупот на патот, санација на ударни дупки и други оштетувања, орапавување на коловозот со стругање, чистење со обеспрашување, заливање на пукнатини со битуменска маса, прскање на коловозот со битуменска емулзија, изработка на израмнителен слој (битуменска стабилизација) со различни дебелини, горна носива подлога БНС 32с со дебелина 7+7=14 см завршен слој со АБ16с ПМБ, со дебелина 5 см.
