# ПЛАСТИЧНИ ДЕФОРМАЦИИ НА ФЛЕКСИБИЛНИТЕ КОЛОВОЗНИ КОНСТРУКЦИИ НА ПОВРШНИ СО ПОСЕБЕН РЕЖИМ НА СООБРАЌАЈ ВО СКОПЈЕ

В. Проф. д-р **Горан Мијоски**  
Универзитет  
„Св. Кирил и Методиј“ -  
Градежен факултет, Скопје

м-р **Б. Кчев**  
Друштво за  
архитектонски дејности,  
надзор и инженеринг  
“МБМ Архитекти” Доел  
Скопје

# PLASTIC DEFORMATION OF THE FLEXIBLE PAVEMENT STRUCTURES ON PAVEMENT SURFACES WITH SPECIAL TRAFFIC MODE

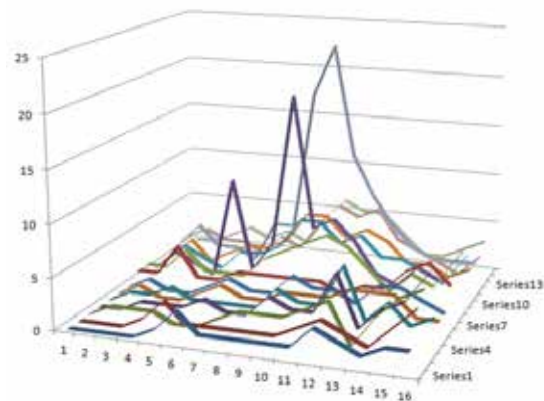
Резултати од извршеније мерења на ул. „Никола Карев“ секција 1 (џрофил 0 - 15)

Minimum	Average	Maximum	St. Dev.	80%	95%	Br.na pod.
0,00	2,43	23,00	2,74	3,20	5,00	240

Слика. 6 Длабочина на бразди

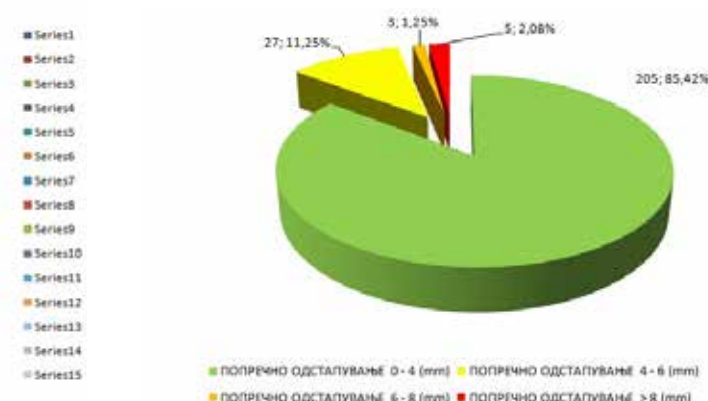
Слика. 7 Оцена на состојбања

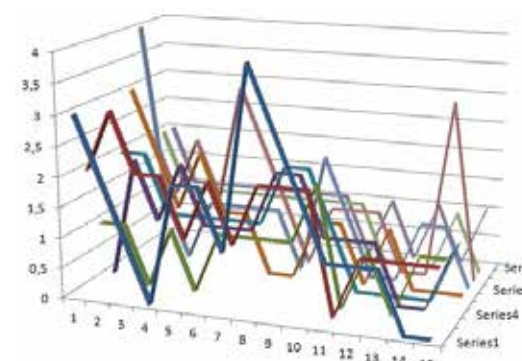
Резултати од извршеније мерења на ул. „8ми Септември“ секција 1 (џрофил 0 - 16)

Minimum	Average	Maximum	St. Dev.	80%	95%	Br.na pod.
0,00	1,06	4,00	0,85	2,00	2,55	150

Слика. 10 Длабочина на бразди

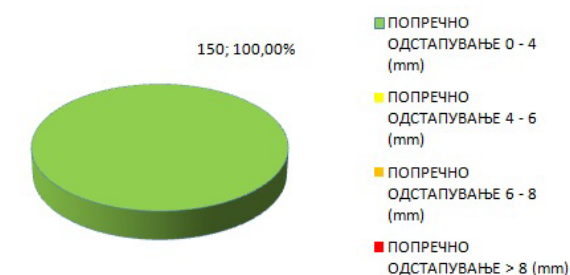
Слика. 11 Оцена на состојбања

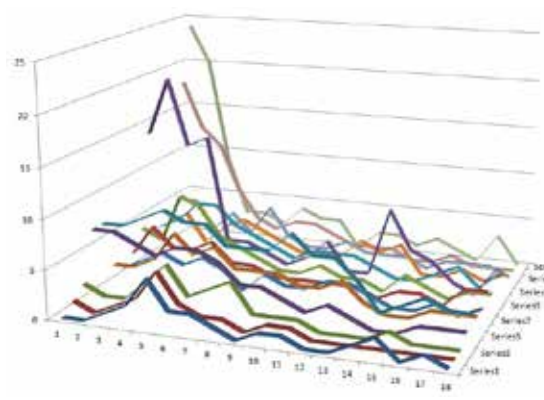
Резултати од извршеније мерења на ул. „Никола Карев“ секција 2 (џрофил 16 - 33)

Minimum	Average	Maximum	St. Dev.	80%	95%	Br.na pod.
0,00	2,63	24,00	3,33	4,00	8,00	270

Слика. 8 Длабочина на бразди

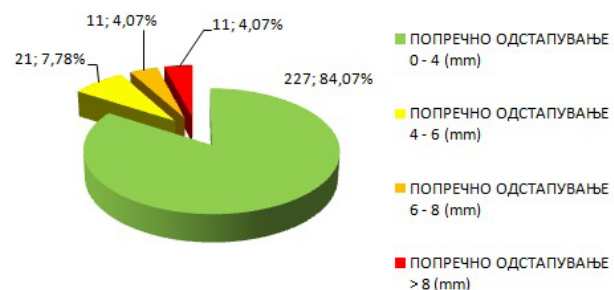
Слика. 9 Оцена на состојбања

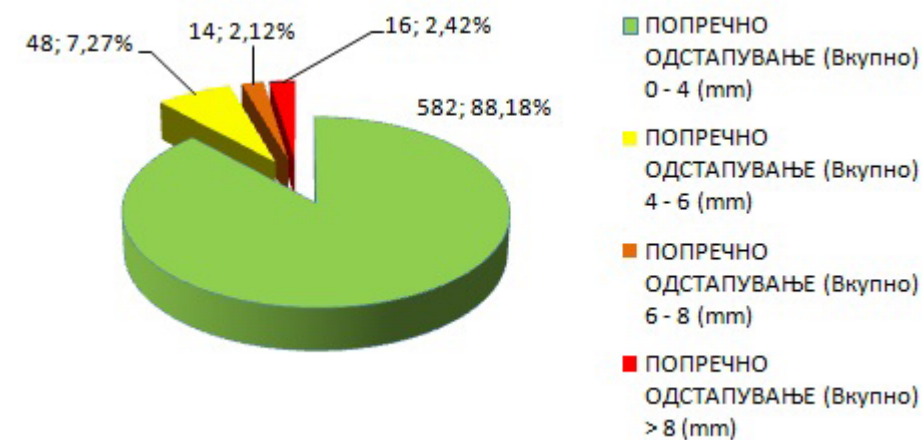
Слика. 12 Оцена на вкупната состојба на крстосницата

Од измерените вредности, како и од направената евалуација на состојбата на коловозната површина, може да се забележи дека пластичните деформации – бразди (колотрази), појавени се на сите секции, но дека состојбата е прилично стабилна. Длабочината на браздите се движи од 0,00 mm до 24,00 mm (измерено на ул. „Никола Карев“ секција 2, на 16 профил). Истотака, може да се забележи дека појавата на бразди е поизразена пред семафорот

Како препораки кои ќе придонесат за подобрување на состојбата на патната мрежа во Градот Скопје во рамките на Системот за управување со патиштата, може да се наведат следниве мерки: Усвојувањето на критериуми за одредување на длабочината на браздите, редовни мерења на рамноста – длабочина на бразди, евалуација на состојбата на напречната рамност, како и преземање на мерки за нивно санирање, употреба на модифицирани асфалт бетони, потоа подобрување на дренажната способност на возните површини, како фактори кои битно влијаат на создавањето на пластични деформации на коловозната површина – бразди (колотрази), што најнакрај ќе резултира со намалување на можноста за појава на аквапланинг и зголемување на безбедноста на сообраќајниците.

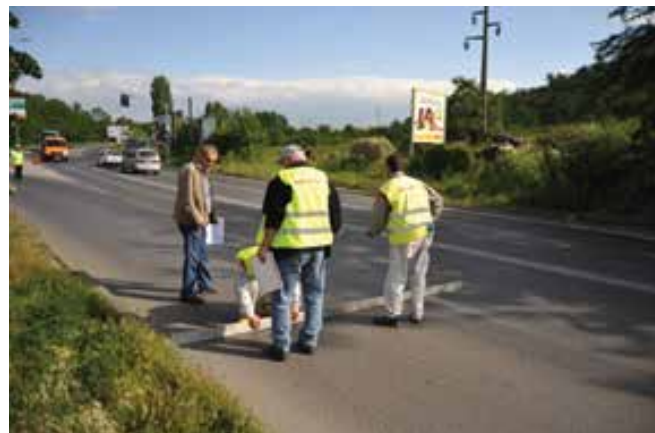
Слика. 13 Крстосница „Момин поток“

Направени се повеќе фотографии на карактеристичните места од крстосницата „Момин поток“, од кои некои што се покарактеристични, подолу се презентирани. Видливи се деформациите – појава на бразди (колотрази), со различна големина, на сите секции од улиците [12].

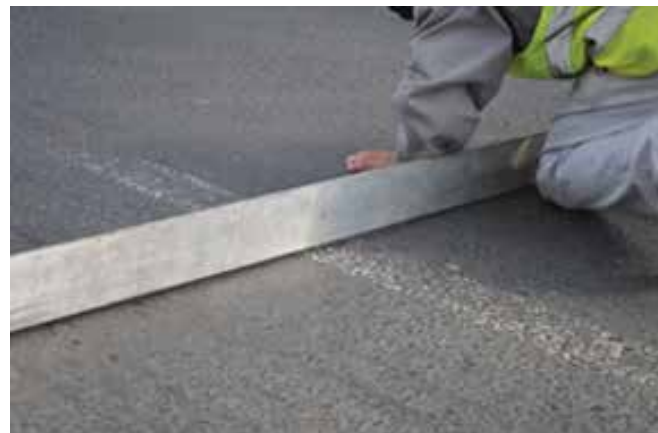
Слика. 14 Мерење на колотрази

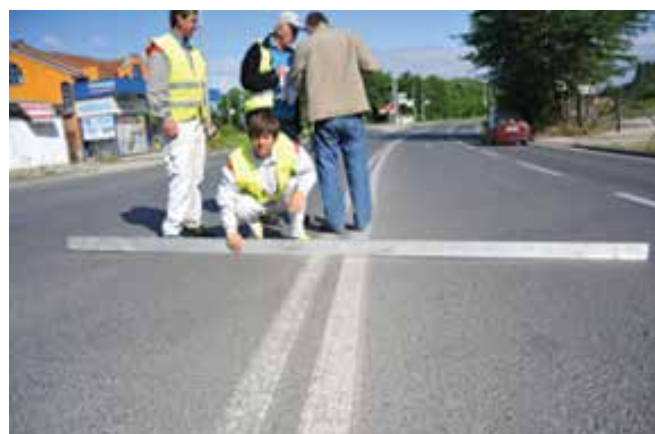
Слика. 15 Без колотрази на брзата лента

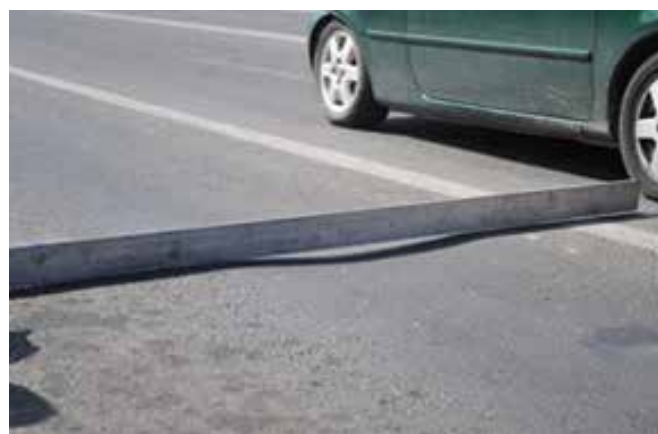
Слика. 16 Изразени колотрази пред семафор

поради кочење и запирање на возилата, на возните ленти со поголеми наклони по кои се движи тешкиот сообраќај и во зоната на крстосницата, додека во останатите делови коловозната конструкција се однесува сосема стабилно и без поголеми пластични деформации.
