# АНАЛИЗА НА РАЗЛИЧНИ ТИПОВИ НА САНАЦИЈА НА ПУКНАТИНИ ПРИ РЕХАБИЛИТАЦИЈА НА КОЛОВОЗНА КОНСТРУКЦИЈА

При изградбата на автопатот А4, делница „Миладиновци – Свети Николе – Штип“, со техничкото решение беше предвидено едниот коловоз – десниот да биде новоградба, а другиот коловоз – левиот, беше добиен со рехабилитација и проширување на постојниот магистрален пат. На левиот коловоз на коловозната конструкција која беше во експлоатација, констатирани беа оштетувања од типот на пукнатини и потребно беше нивно санирање. По извршената санација направено е контролно мерење во 2017 год., а потоа после 4 години од експлоатација на автопатот во 2021 год. се изврши визуелна проспекција и контролно мерење на дефлексиите на истите стационажи.

Во овој труд се евалуираат и анализаат различните типови на санација на коловозната конструкција кои се применети за санирање на пукнатините на автопатската делница А4 „Свети Николе – Штип“ на делот од постојниот пат кој се рехабилитира и проширува до ниво на автопатско решение во должина 4,80 km (од km 30+075 до 34+350).

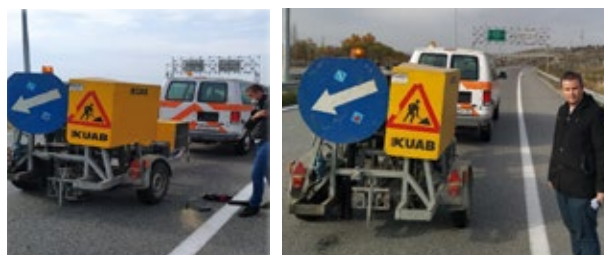
Слика 1. Мерења со дефлектометар

По извршеното мерење на температурата на воздухот и ширината на пукнатините, пристапено е кон теренско мерење. Потоа, направена е пресметка на дефлексиите. Најпрво, со нормализирање на дефлексиите, земени се предвид дебелината и структурата на коловозната конструкција, пресметано е температурното влијание, дефиниран е дефлексионен базен, повратниот модул на постелка, и финално, определени се структурните броеви за  $SN_{\text{eff}}$ ,  $SN_{\text{potr}}$  и  $\Delta SN$ , каде:

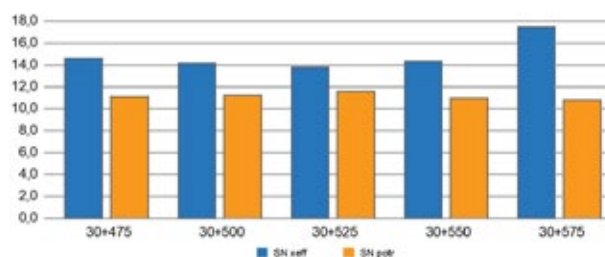
SN xeff и SN pot  
Ефективна и потребна носивост на коловозната конструкција

Извршена е пресметка со предикционо многу тешко сообраќајно оптоварување од 10,5 милиони еквивалентни оски и врз основа на тие пресметки констатирано е дека во периодот на експлоатација (20 год.), нема да има потреба од зајакнување на коловозната конструкција.

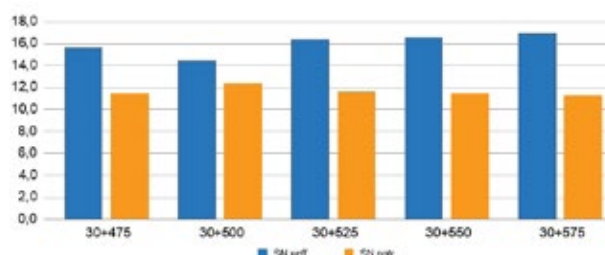
SN xeff и SN pot Ефективна и потребна носивост на коловозната конструкција

И во 2021 год. извршена е пресметка со предикционо многу тешко сообраќајно оптоварување од 10,5 милиони еквивалентни оски и врз основа на тие пресметки констатирано е дека во периодот на експлоатација, нема да има потреба од зајакнување на коловозната конструкција.
