# СПОРЕДБЕНА АНАЛИЗА НА РЕЗУЛТАТИ ОД МЕРЕЊА ПРЕД И ПО ПРЕЗЕМЕНИТЕ МЕРКИ ЗА ЗАШТИТА ОД СООБРАЌАЈНА БУЧАВА НА ДРЖАВЕН ПАТ

Целта на истражувањето е евалуација и анализа на применетиот тип на заштита од бучава „на местото на емисија“ со акустични заштитни бариери на државниот пат А3 (Е-65), делница: Обиколница на Битола од km 71+293,00 до km 72+359,00.

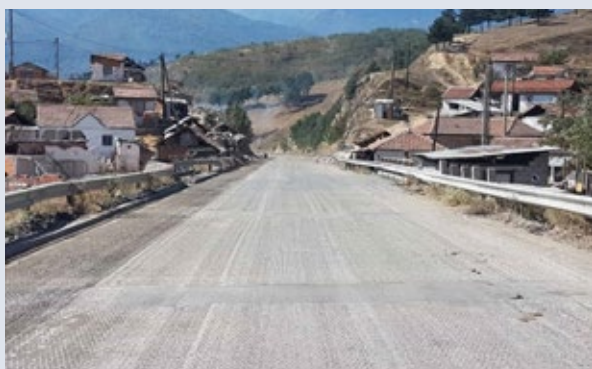
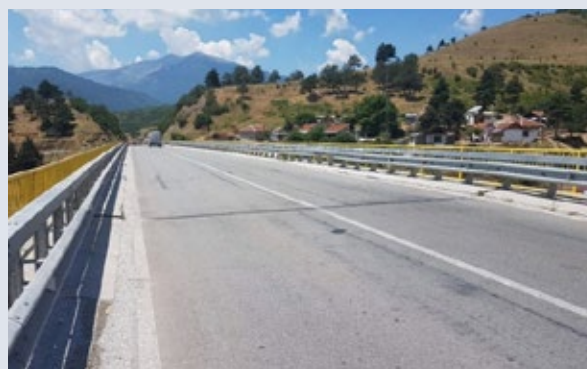
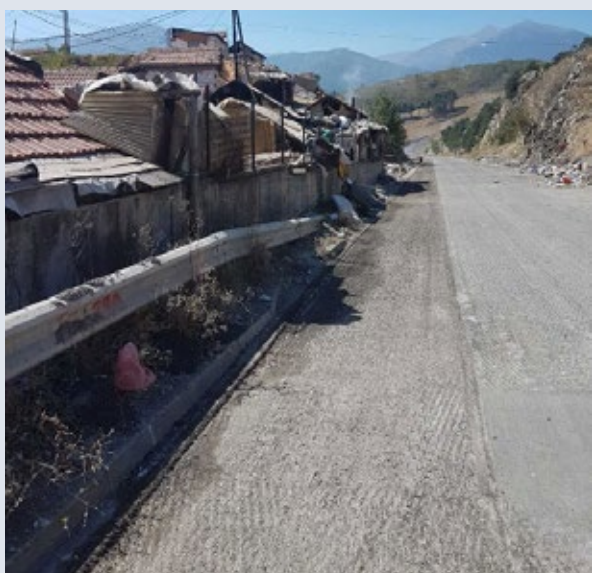
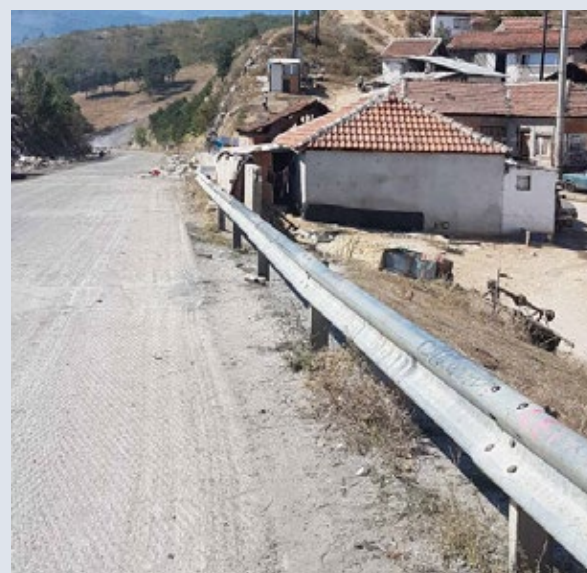
Слика 1 Состојба на патот пред да се изведат звучни бариери на локацијата [3]

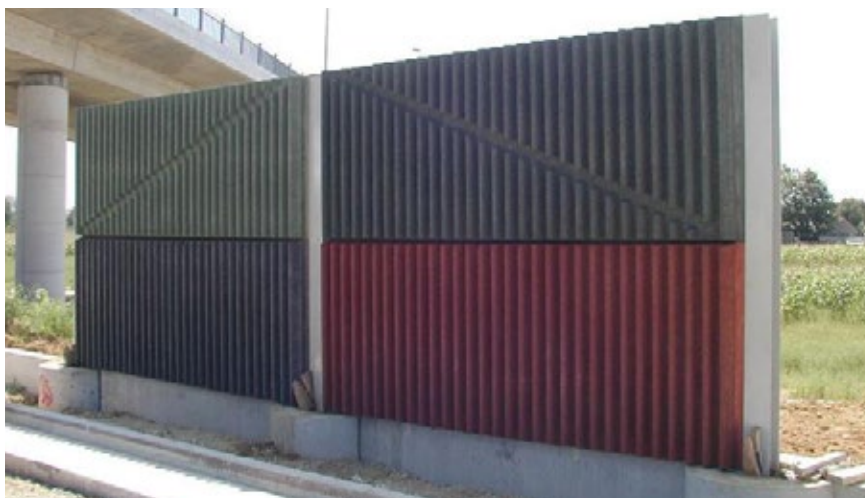
Слика 3 Изведени звучни бариери од тип RUCONBAR [5]

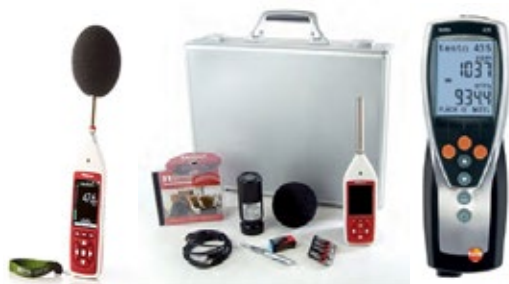
Слика 4 Сет на мерни инструменти со заштитен куфер [6]

За мерење се користеше фонометар CR:171B, класа 1. Фонометар е пакет на инструменти од производителот Cirris Reasearch plc.(UK) од Обединетото Кралство. Сите инструменти за мерење бучава се осетливи на удар, вибрации од транспорт, атмосферски влијанија и др., затоа треба да бидат соодветно заштитени.

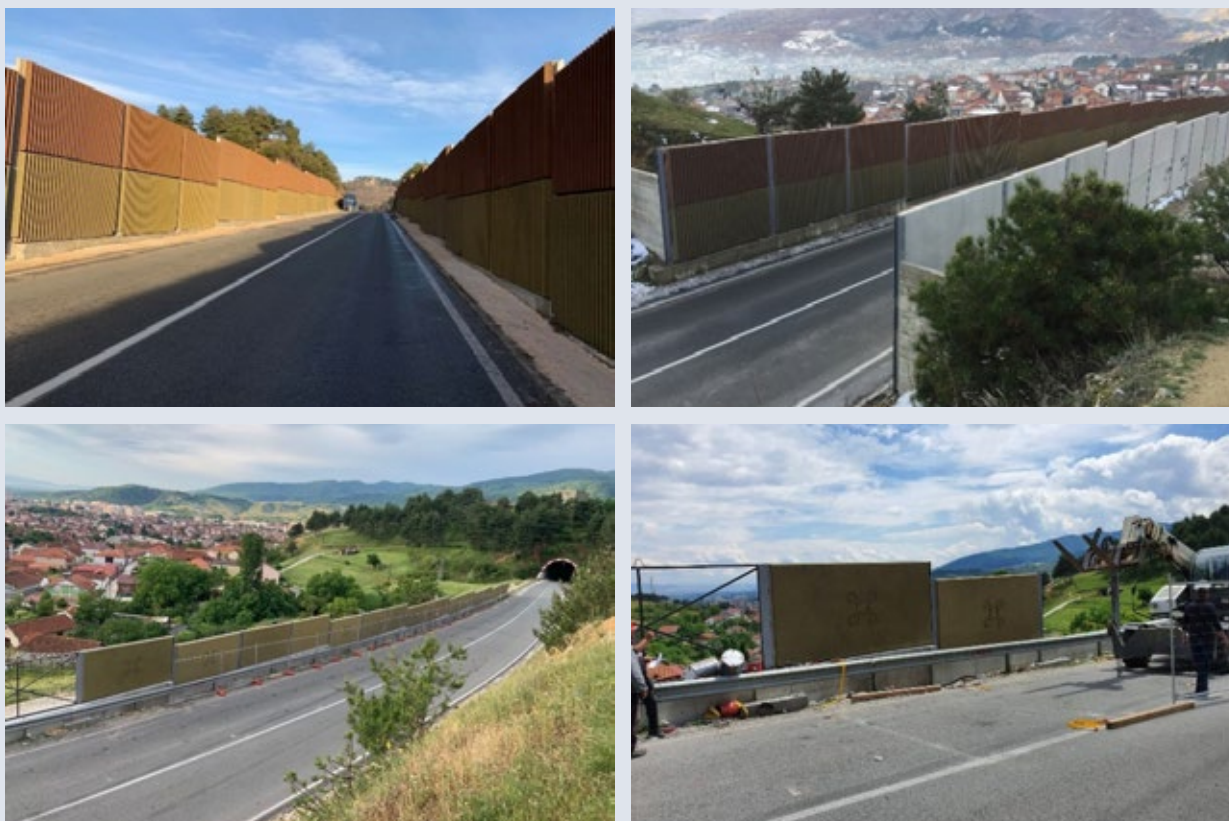
Слика 10 Изведени звучни бариери [3]

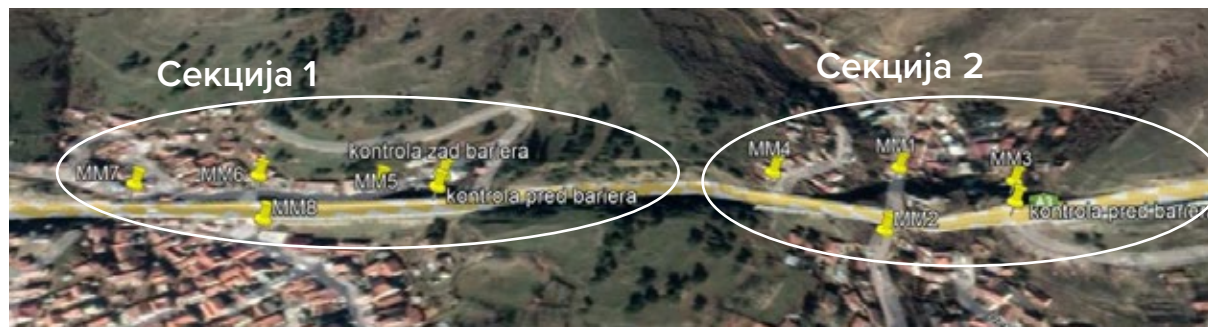
Сите точки на кои се извршија мерења во декември 2021 година се означени на слика подолу. Истите се обележани во согласност со ре-

доследот на извршени мерења во 2018 година. Особено треба да се спомне дека се извршија дополнително и две контролни мерења пред звучните бариери и едно зад звучните бариери. Мерните места пред бариерите се избрани да се совпаѓаат и во иста линија со мерните места зад бариерите. Одлуката за да се направат контролни мерења пред и зад бариерите е со цел да се има директно споредување на измерените податоци и корисниот ефект на изведените бариери.

Слика 11 Преглед на мерни места во 2018 и 2021 [8]

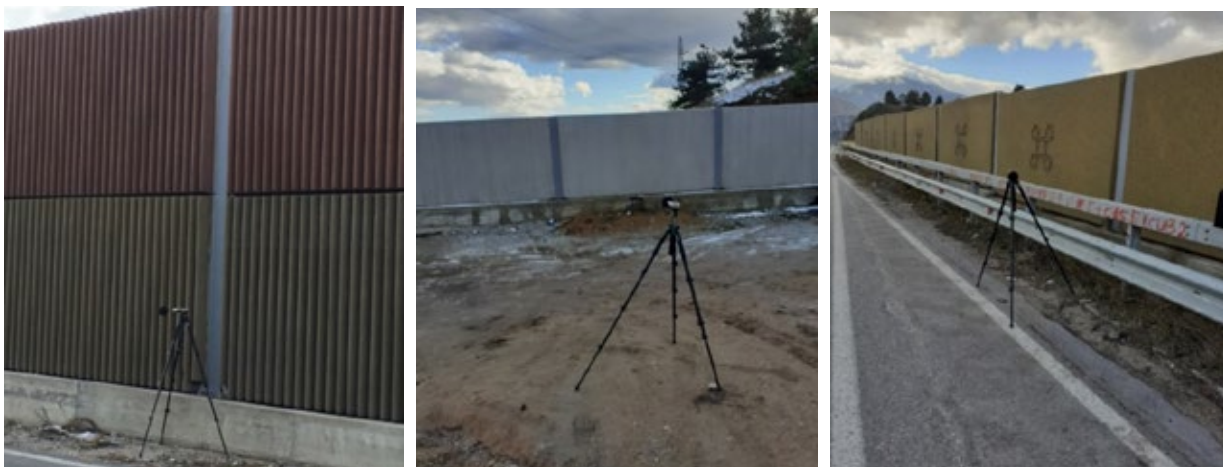
Слика 12 Извршени мерења во 2021 [3]
